郑州煤电股份有限公司

告成煤矿“2·23”其他事故调查报告

2022年2月23日13时04分，郑州煤电股份有限公司告成煤矿（以下简称告成煤矿）主井装载硐室发生一起其他（坠落，下同）事故，造成1人死亡，直接经济损失118.51万元。

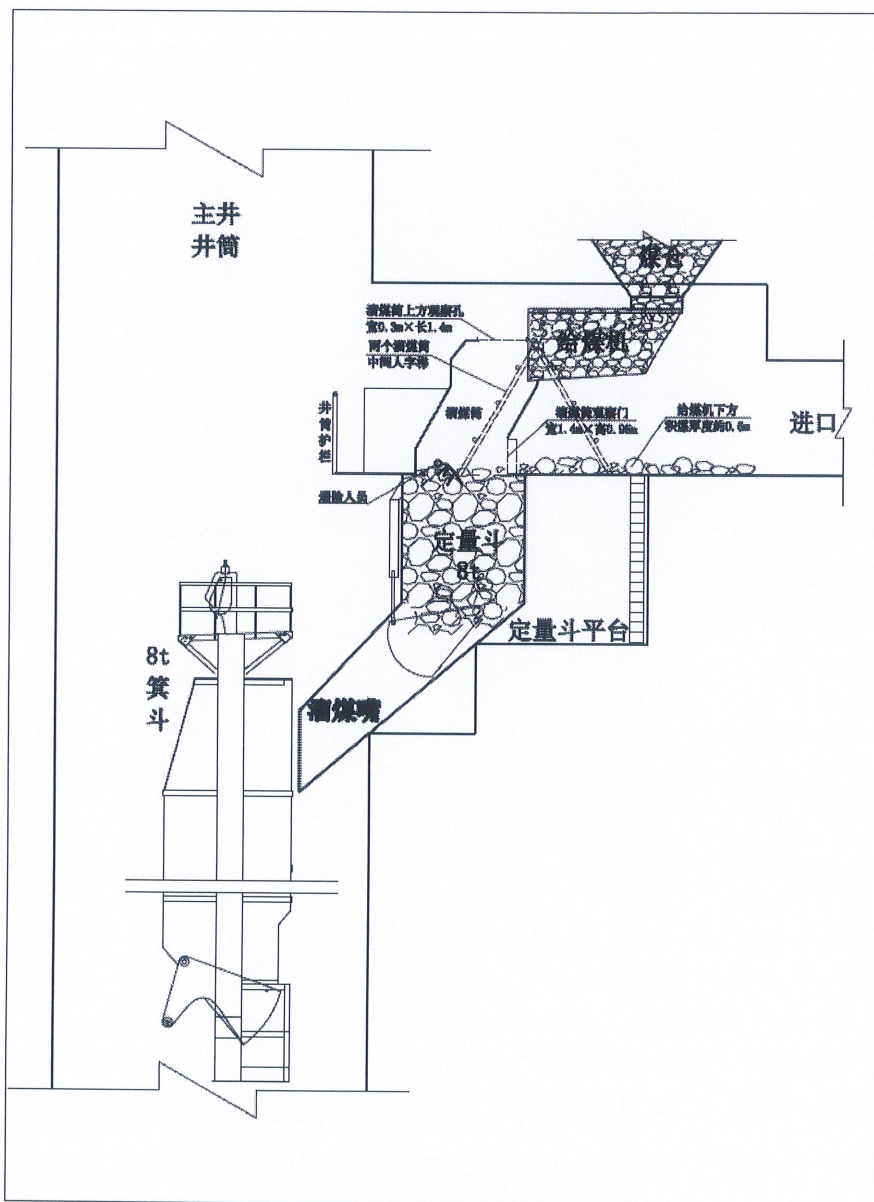
事故勘察现场侧视示意图

主井装载硐室信号工张占坤在查看处理煤仓囤堵时，未佩戴安全带，坠入主井装载硐室定量斗内，被湿煤压埋致死。

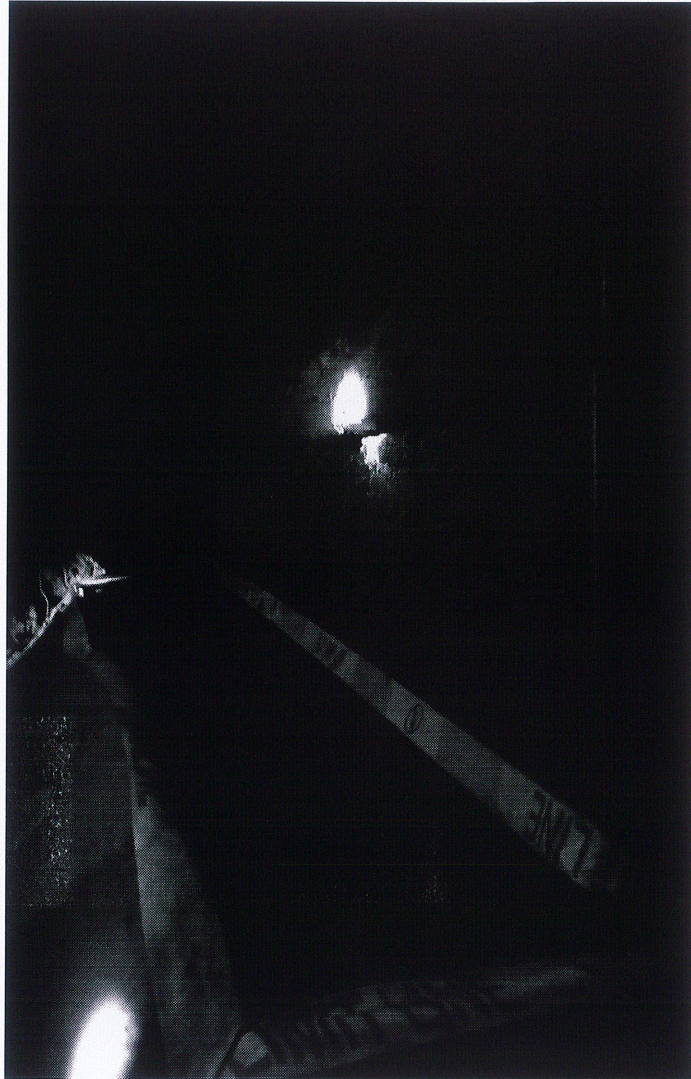
主井装载硐室西定量斗溜煤筒口与给煤机间观察孔

2. 安全防护设施不齐全。主井装载硐室定量斗上方溜煤筒与给煤机之间观察孔未加装安全防护设施，不能有效防范人员坠入定量斗。

3. 安全风险辨识管控和隐患排查治理不到位。对装载硐室定量斗溜煤筒与给煤机之间观察孔无防护设施，人员可能坠入定量斗风险辨识管控不到位。

（一）加强作业场所的安全防护。在主井装载硐室定量斗上方溜煤筒与给煤机之间观察孔处加装防护栏，防止人员坠入定量斗。在主井装载硐室加装视频探头，实时监测作业人员工作情况，防止违章作业和违章指挥。
