郑州煤炭工业（集团）杨河煤业有限公司 裴沟煤矿“3·23”顶板事故调查报告

2022年3月23日12时56分，郑州煤炭工业（集团）杨河煤业有限公司裴沟煤矿（以下简称裴沟煤矿）31151综采工作面运输巷维修处发生一起顶板事故，造成1人死亡，直接经济损失138.5万元。

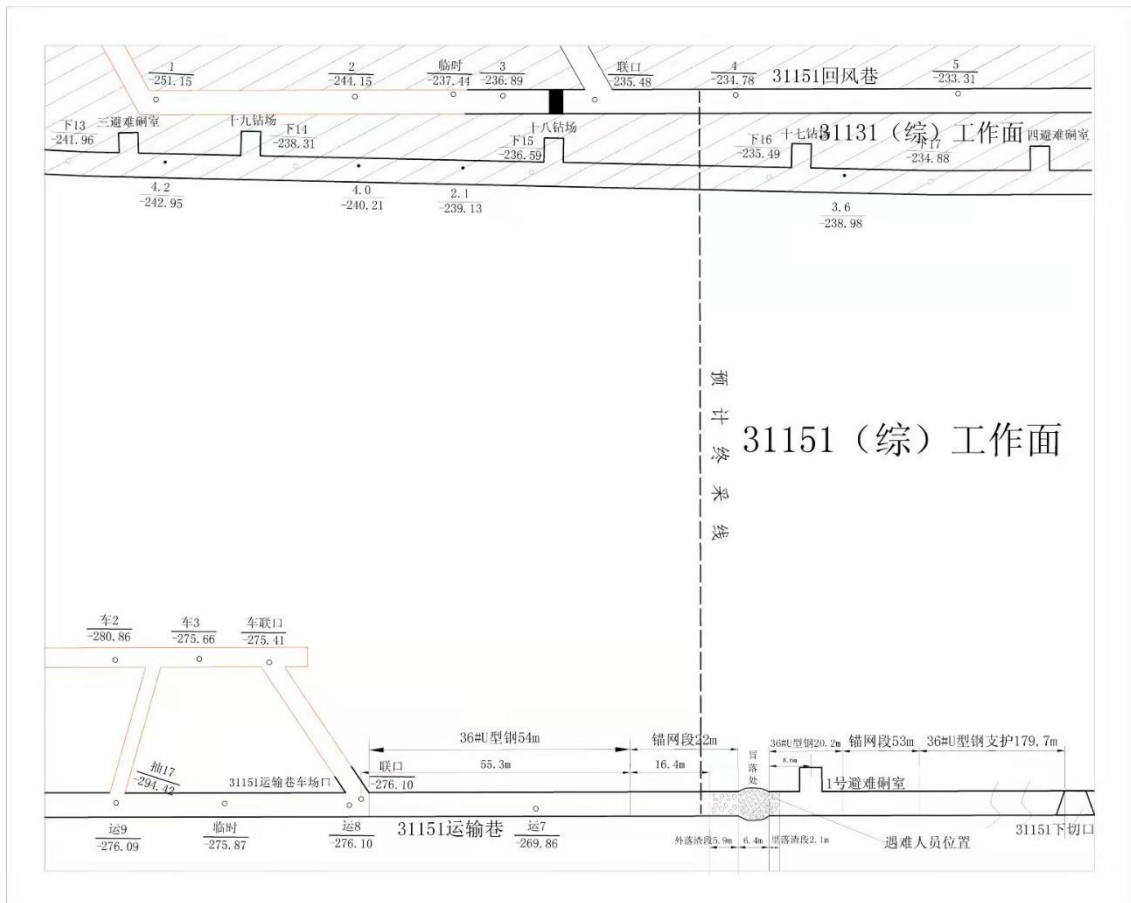
图1 31151综采工作面运输巷事故地点平面示意图

事故发生在 31151 综采工作面运输巷维修处，距工作面下安全出口 252.9m，距 31151 运输巷车场口 82.4m。

由于局部锚梁网索支护巷道变形严重，最低处 1.7m 、最窄处 4.2m ，高度、宽度不能满足需要。2022 年 3 月 17 日 8 点班，维修队开始从距工作面下安全出口 232.7m 处向外扩修，扩修后

原锚梁网索支护替换为 36#U 型钢支护（支护规格：宽 5.3m、高 3.5m，棚距 0.7m）。至事故发生时，已施工 20.2m（挑顶替棚 29 架）。

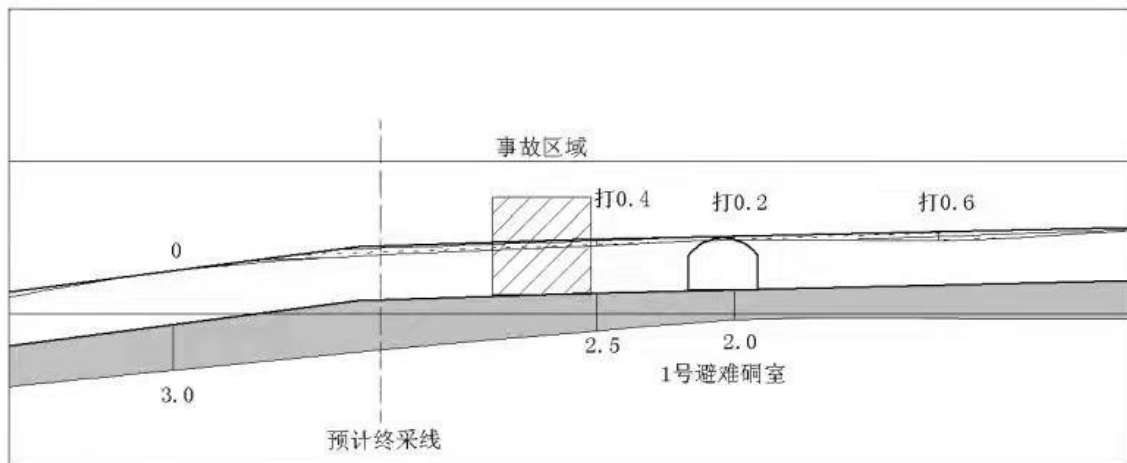
图2 31151综采工作面运输巷事故区域地质剖面图

事故地点前后 30m 整体为一单斜构造，煤层顶底板有一定起伏，煤层倾角 $18^{\circ} \sim 20^{\circ}$ ，煤层厚度 $5.1 \sim 6.5\text{m}$ ，巷道基本沿二₁煤层顶板布置，局部破顶 $0.2 \sim 0.6\text{m}$ 。

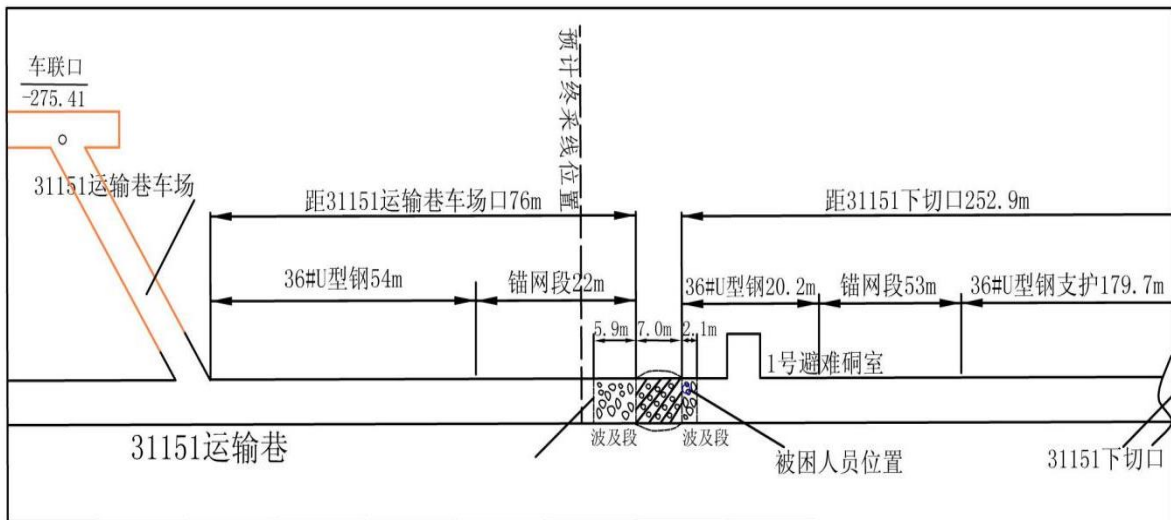
图3 事故地点平面示意图

12 时 56 分许，赵国安负责上帮、牛志强负责中间、杨东敏负责下帮准备联网、铺网，汤宪文、卢俊峰在操作台前方清理挑顶落矸，周清全、王国亮准备运料。突然汤宪文发现顶板掉渣严重，有冒顶迹象，立即大喊“掉渣了，快跑”，接着顶板突然垮落（冒落高度 4.2m、长度 7m）。

31151运输巷顶板为泥岩、砂质泥岩，在围岩应力作用下离层破碎严重；现场维修巷道人员一次挑顶两棚宽度超过最大控顶距，导致巷道顶板冒落。

（一）加强顶板技术管理。裴沟煤矿要认真分析采掘巷道围岩地质条件，确定合理支护方式，在应力集中区、地质构造带等特殊区段，制定专项安全技术措施，对顶板下沉量超过规定的要采取补强支护措施，对失修巷道要及时维修并严格落实相关措施。

（二）加强现场施工管理。裴沟煤矿要严格按照设计、作业规程和安全技术措施施工，巷道维修时，必须对维修段进行超前加固，挑顶、替棚作业时，必须安排人员观察监护，严格按措施要求控制空顶距，强化现场管理，发现违章作业行为及时予以纠正，严禁违章指挥和违章作业。

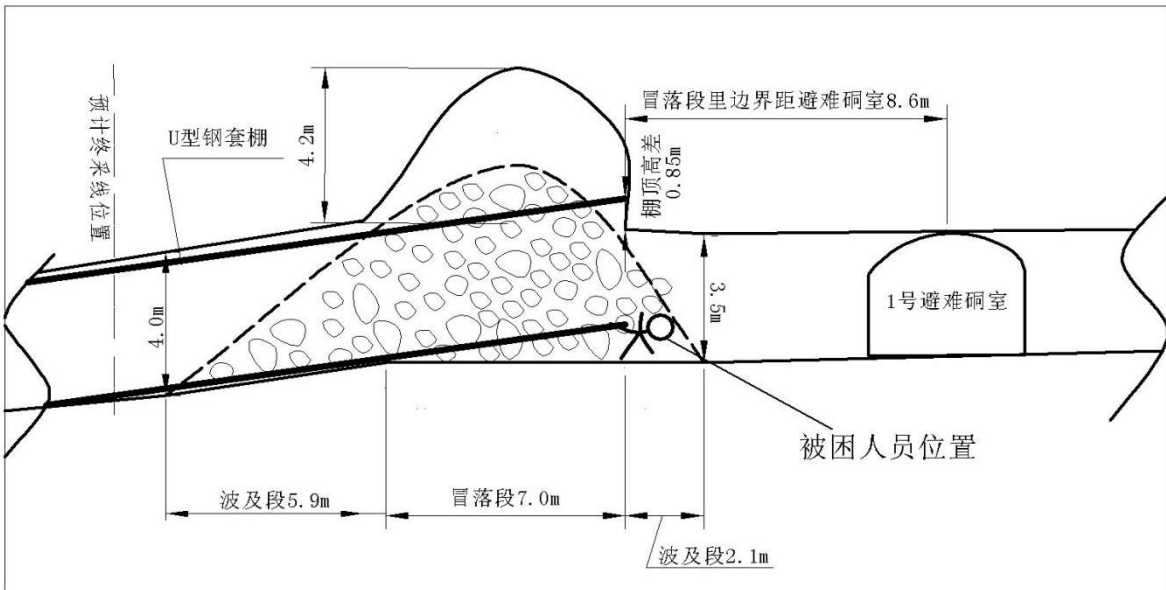
图4 事故地点剖面示意图

该处巷道进行了挑顶，挑顶最高 1m 左右、最宽 1.4m。挑顶后把第一排露出的锚杆、锚索剪掉，共剪掉锚杆 4 根、锚索 1 根。挑顶后打 5 根木钎楔进行临时支护（间距 0.5 ~ 0.6m），因顶板较破碎，不时有流矸、掉渣现象。
