河南三门峡河南大有能源股份有限公司 耿村煤矿“5·9”较大火灾事故调查报告

2023年5月9日13时39分许，河南三门峡河南大有能源股份有限公司耿村煤矿（以下简称耿村煤矿）发生一起较大火灾事故，造成5人死亡，直接经济损失1483.26万元。

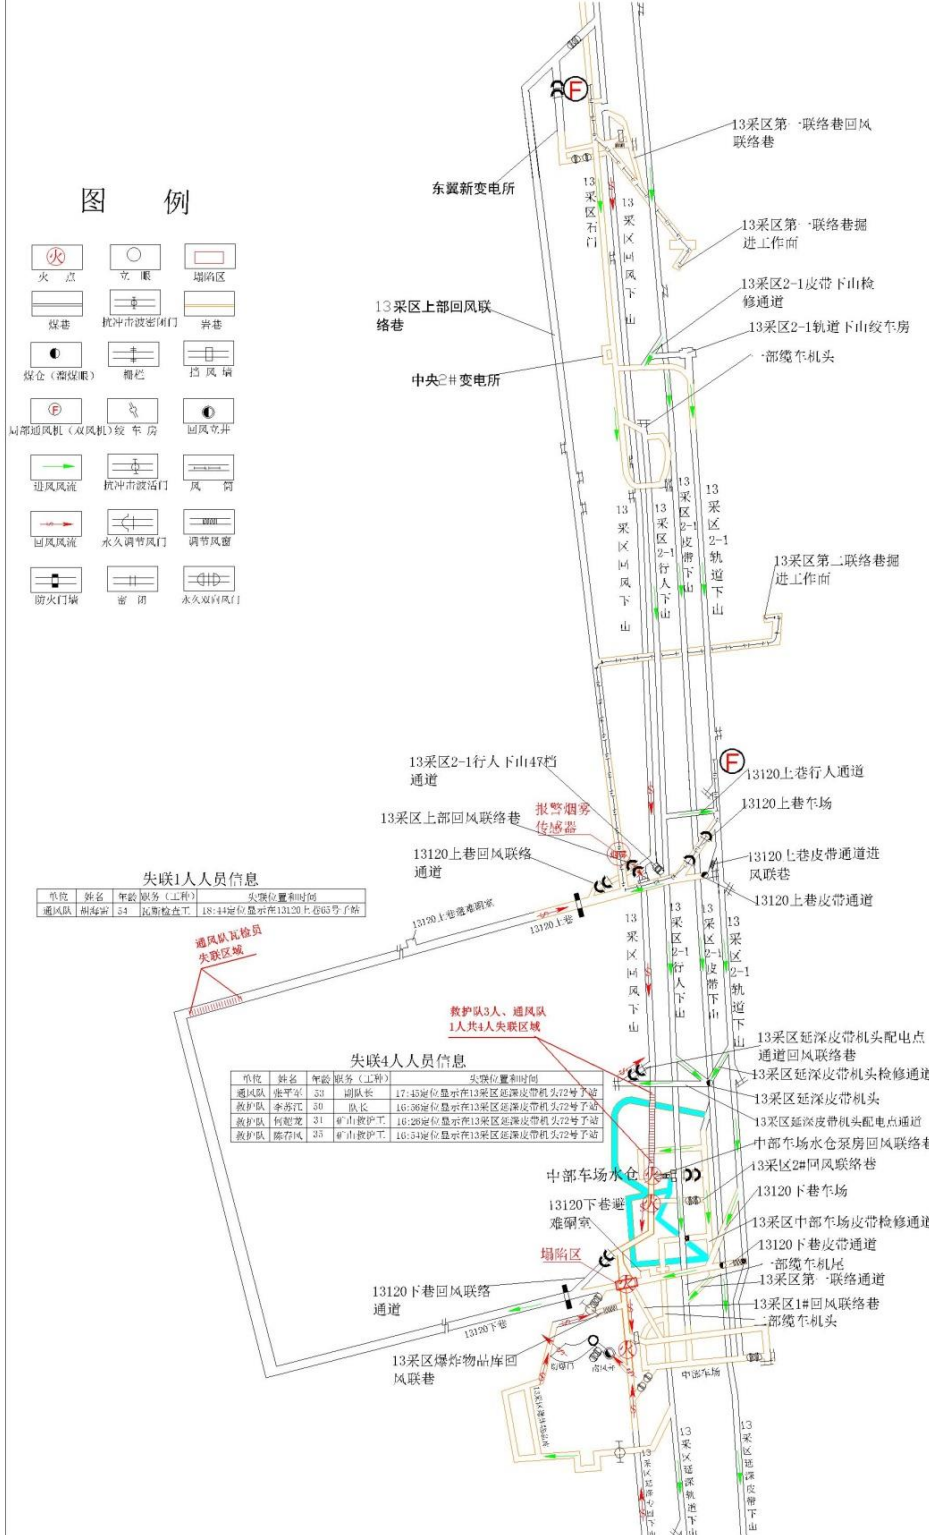
河南大有能源股份有限公司 耿村煤矿“5·9”较大火灾事故现场示意图

该矿开采的煤层为自燃煤层，13采区中部水仓泵房回风联络巷调节风窗周边破碎煤体自燃，火势发展至13采区回风下山，引燃巷道内的木背板和破碎煤体，并沿回风侧迅速蔓延，形成较大火风压，导致风流逆转和紊乱，高温烟气和高浓度CO阻断逃生通道，造成5名人员死亡。
