河南省新郑煤电有限责任公司 “8·27”顶板事故调查报告

2023年8月27日12时48分左右，河南省新郑煤电有限责任公司（以下简称新郑煤电公司）发生一起顶板事故，造成1人死亡，直接经济损失134.88万元。

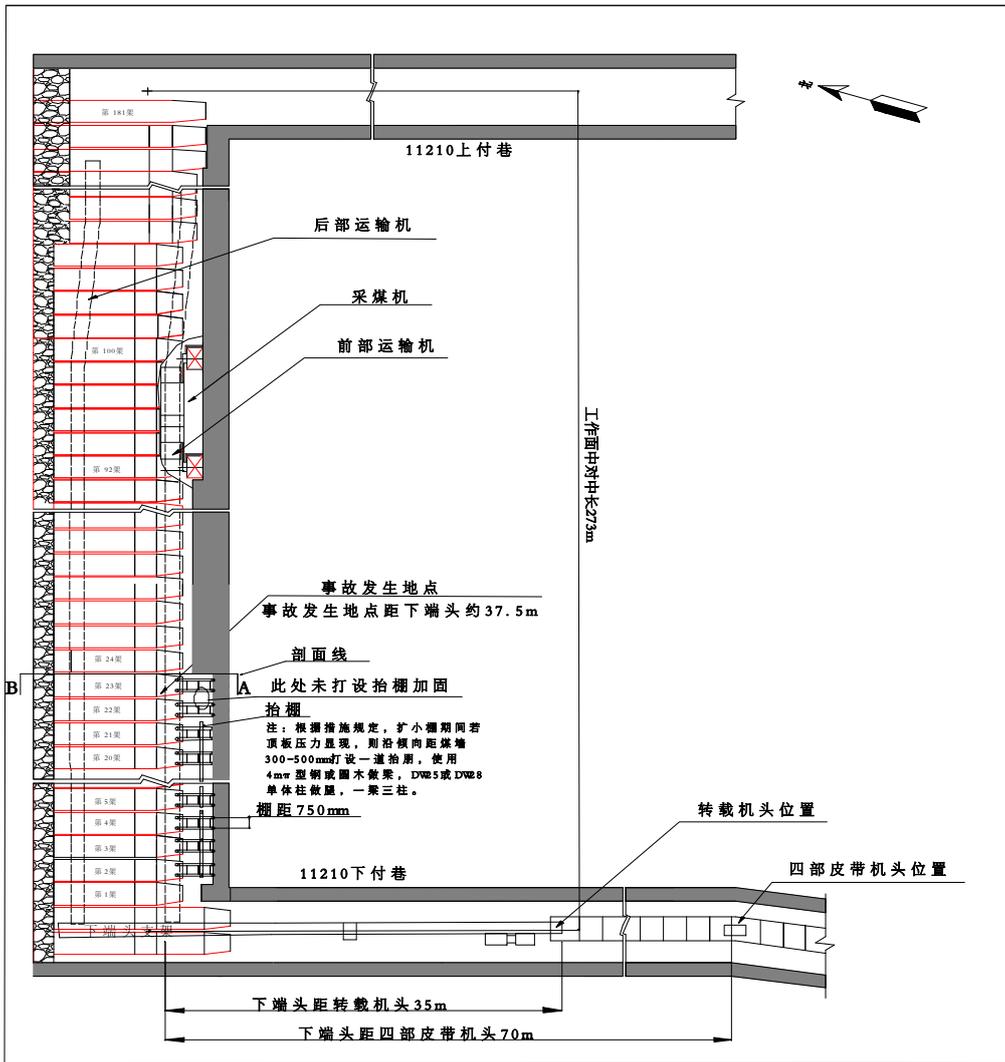
图1 11210工作面平面示意图

11210工作面位于11采区西翼中部，北邻11206工作面采空区，南邻11202工作面采空区，西邻14采区上山保护煤柱，东邻11204工作面采空区；工作面可采走向长度540m，倾斜长度273m，共安装液压支架182架（含端头支架1架）。2022年3月份开始回采，2023年8月25日距停采线15m时暂停回采，开始进行末采上

事故发生时，工作面采高2.8m，平均煤厚2.5m。受停采线附近SF₄、F_{下19}正断层和周边三面采空区影响，应力集中，20[#]~23[#]液压支架段煤岩层起伏，顶板岩层破碎。

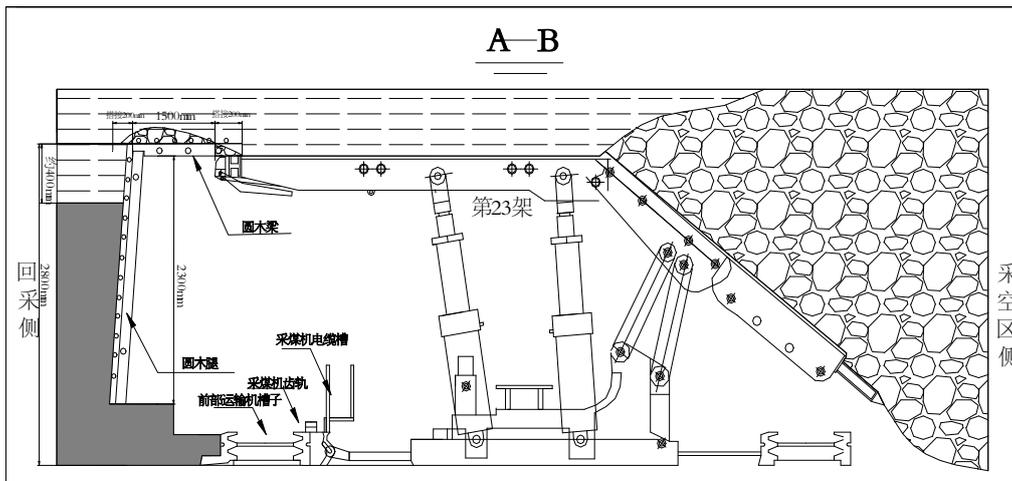
图2 事故发生前11210工作面剖面示意图

网准备工作：在液压支架前扩超前棚，并在超前棚下打设抬棚加固。

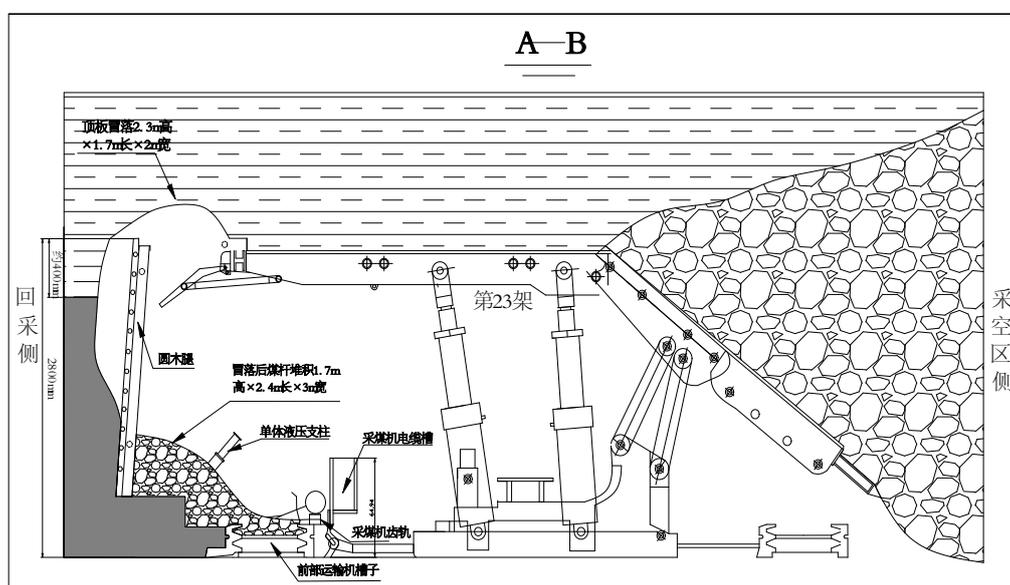
图3 11210工作面事故地点剖面示意图

了安全检查，其间未安排处理8月26日4点班遗留的22[#]、23[#]液压支架超前棚处未打设抬棚加固的事故隐患。10时许，栗舒畅巡查完11210工作面后离开升井。12时30分左右，张占锋发现23[#]液压支架超前棚处顶板掉矸，便喊任化松、张卷超和崔建朝共同来处理，张占锋安排崔建朝站在24[#]液压支架下负责安全监护，他与任化松分别站在23[#]、22[#]液压支架超前棚下处理顶板掉矸，张卷超站在22[#]、23[#]液压支架之间的采煤机电缆槽前递送物料。12时48分左右，张占锋、任化松在安设23[#]液压支架超前棚上的荆笆时顶板掉矸情况加剧，崔建朝看到后喊“流渣了、撤”，张占锋、任化松迅速撤离，随即23[#]液压支架超前棚处煤壁和顶板发生片帮、冒顶，张卷超被冒落的煤矸冲倒掩埋，至此事故发生。

11210工作面受断层和三面采空区等影响应力集中、顶板破碎，综采二队职工张卷超在处理工作面23[#]液压支架超前棚处顶板掉矸时违章⁴站在22[#]、23[#]液压支架之间的采煤机电缆槽前，煤壁和顶板发生片帮、冒顶，冒落的煤矸将其冲倒掩埋，造成头部受伤致死。

（一）切实提升安全管理水平。新郑煤电公司要严格规程措施的编制、审批管理，根据现场情况及时进行修改完善；严格落实带班、跟班和值班制度，带班领导必须加强对重点工程、关键环节的现场盯守；强化采掘工作面顶板现场管理，严格执行“敲帮问顶”制度，严禁空顶作业，遇到顶板破碎、过地质构造带及应力集中区等情况时，必须制定专项措施并监督落
