驻马店市吴桂桥煤矿集团有限公司

“7·27” 爆破事故调查报告

2024年7月27日13时35分许，驻马店市吴桂桥煤矿集团有限公司（以下简称吴桂桥煤矿）发生一起爆破事故，造成1人死亡，直接经济损失165.29万元。

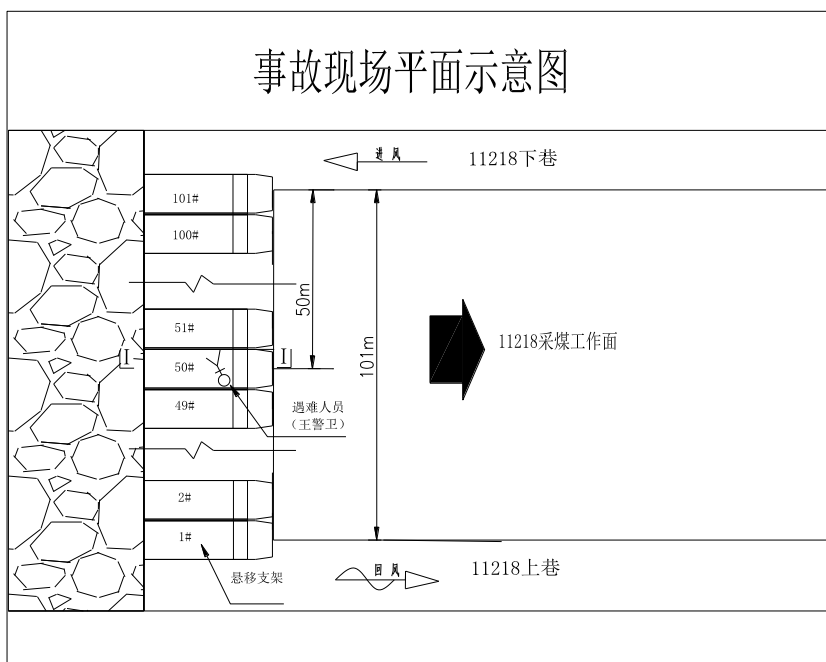
图1 事故现场平面示意图

13 时许,采煤工王警卫等人员进入 11218 采煤工作面进行装煤、移架作业。13 时 35 分许,正在工作面工作的刘书法等人突然听到工作面中部发出“嘣”的一声响,随即前往查看,发现王警卫倒在 50# 悬移支架处,额头流血,同时发出“哼哼”呻吟声。

11218 采煤工作面爆破后存在瞎炮；有关人员爆破地点验炮、安全巡视检查不认真，未发现和处理瞎炮；采煤工在装煤、移架时引起瞎炮爆炸，造成受伤致死。

（一）加强爆破作业管理。吴桂桥煤矿要严格按照爆破说明书和作业规程的规定进行爆破作业，严禁不按程序、超数量爆破；要建立爆破作业安全确认制度，明确人员和责任，从打眼、装药到连网、起爆对爆破作业全链条、各环节进行安全监督，监督人员和作业人员共同确认签字后，方可进入下一步操作，坚决杜绝违章爆破作业；要在装药时装入阻燃彩带，帮助验炮人员快速准确找出拒爆、残爆炮眼位置；要强化爆破后验炮工作，建立验炮工作制度，明确煤（岩）崩落情况、炮线和阻燃彩带残留情况和爆堆大小形态等方面排查内容，规范排查步骤和异常情况报告处理流程，防止爆破事故发生。

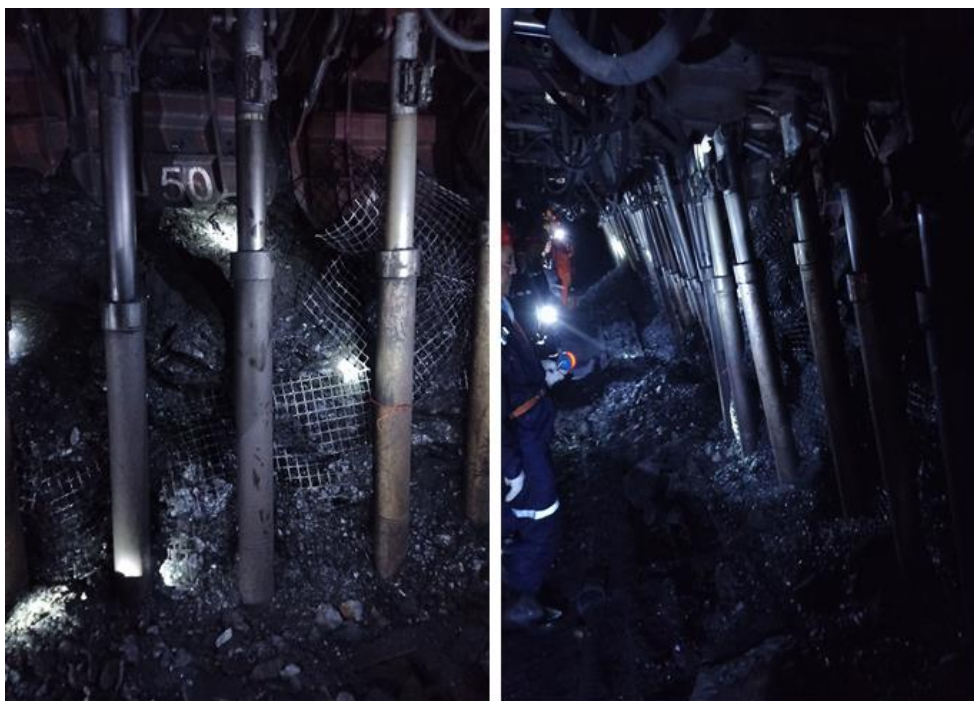
图3 事故现场勘察照片

2024年7月27日、7月31日，事故调查组人员两次到事故现场进行了勘察，刘书法对王警卫躺倒位置进行了指认，事故发生在11218采煤工作面50#悬移支架处，该处煤壁比相邻段凸出300mm。
