平顶山天安煤业股份有限公司十三矿 “8·16”煤与瓦斯突出事故调查报告

2018年8月16日8时04分，平顶山天安煤业股份有限公司十三矿（以下简称十三矿）已₁₅₋₁₇-11111综采工作面发生煤与瓦斯突出事故，突出煤量301t，突出瓦斯量10123.3m³，造成1人死亡1人轻伤，直接经济损失234.08万元。

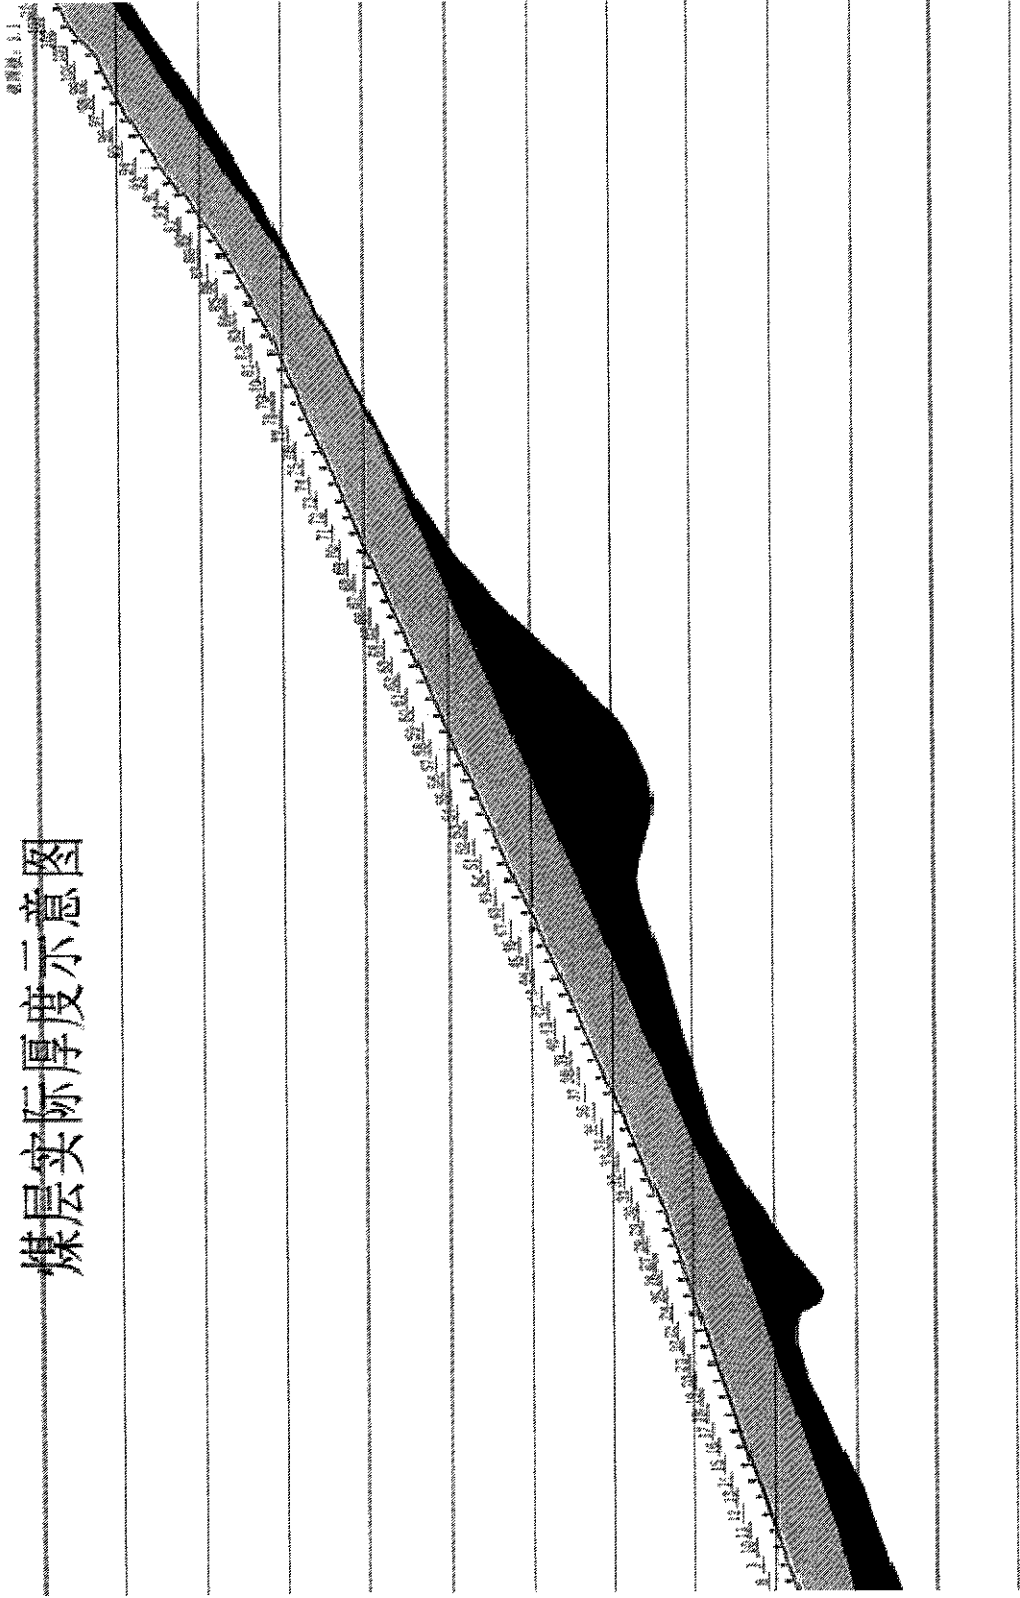
煤层实际厚度示意图

事故发生后现场实际勘查煤厚情况：在工作面23架至33架之间（突出时采煤机所在位置），煤层底板赋存一平行于煤层走向方向的煤层变厚带，宽度约为15.0m，煤层最大厚度达8.0m。在工作面40架至75架之间，煤层底板赋存一平行于煤层走向方向的煤层变厚带，宽度为52.5m，煤层最大厚度达10.8m。在工作面第50架、55架和62架三个位置打钻探测过程中，出现喷孔现象。

己₁₅₋₁₇-11111综采工作面位于突出危险区域，在工作面底部23架至33架之间，赋存有煤层变厚带，工作面采取的防突措施没有消除突出危险，采煤机运行扰动诱导煤与瓦斯突出发生。

3. 工作面顺层钻孔区域措施没有消除突出危险性。事故地点的煤层底板赋存有煤层变厚带，煤层最大厚度达 8.0m。顺层钻孔不能有效抽采煤层变厚带底部的瓦斯，存在瓦斯抽采空白区域。

2. 十三矿要进一步做好瓦斯地质管理工作。要加强地质资料收集、分析和探查，准确掌握回采区域内煤层赋存状况、瓦斯赋存规律、地质构造形态，为制定、落实有针对性的防突措施提供基础。

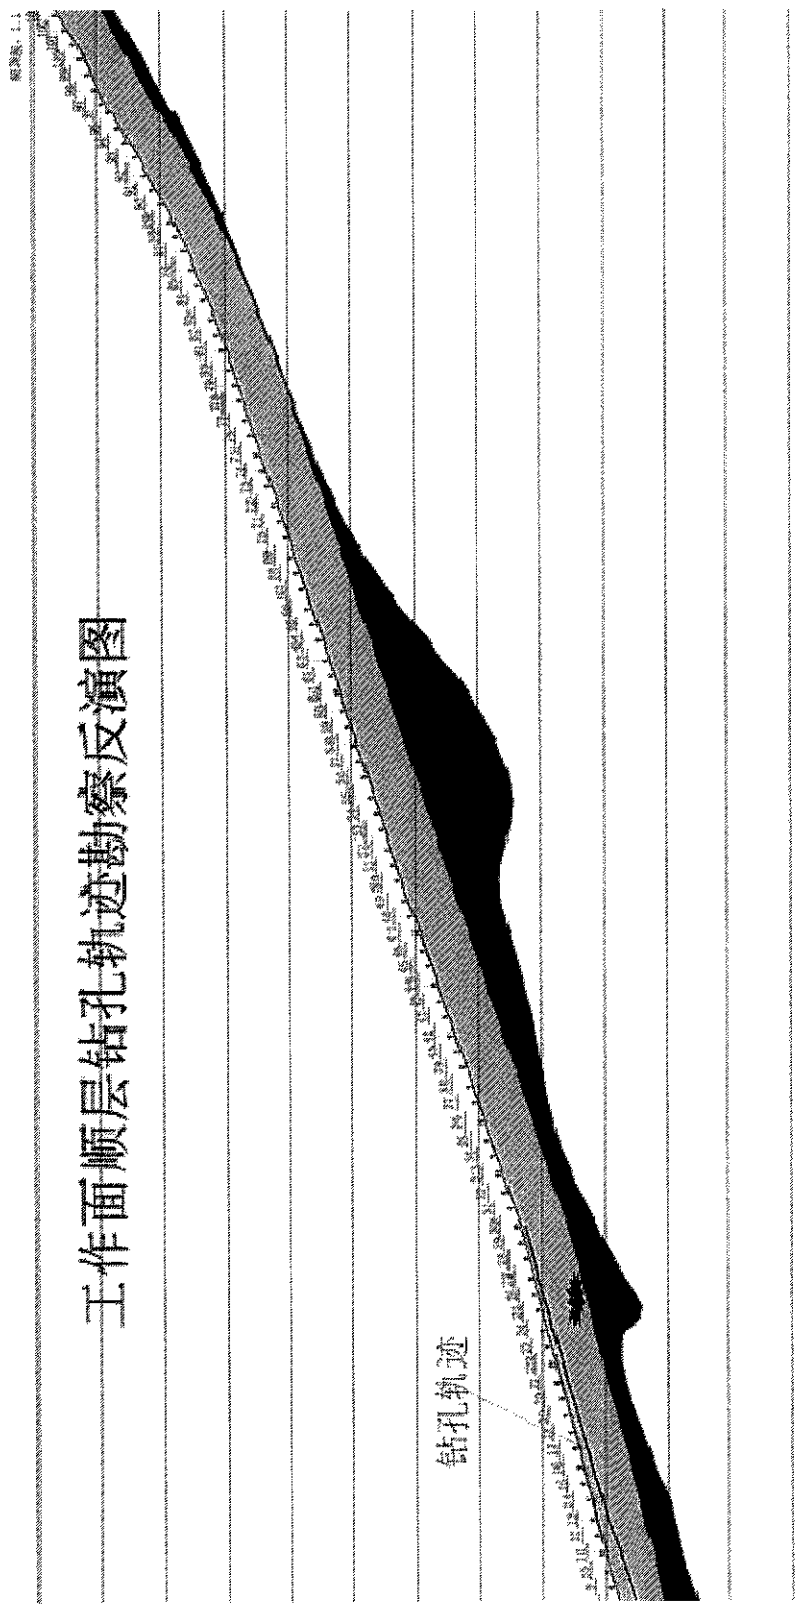
工作面顺层钻孔轨迹勘察反演图

在工作面现场勘查机巷顺层钻孔筛管揭露情况，发现在工作面 23 架至 33 架之间的煤层变厚带范围内，机巷顺层钻孔筛管已经逼近煤层顶板。

在回采期间发现有部分钻孔在距采面上下出口 30 米左右已经开始向顶板漂移。

2 月份勘探工程处利用轨迹测量仪对已₁₅₋₁₇-11111 工作面机巷顺层钻孔进行轨迹测定，共施工了 19 个钻孔，测试结果显示部分机巷顺层钻孔开口 40 米后向上漂移至顶板处，向右最多漂移 5 米左右，向左漂移最多 7 米左右。

4. 己₁₅₋₁₇-11111 综采工作面回采前未对工作面顺层钻孔实施钻孔轨迹测定，未对预抽区域内钻孔的分布是否符合设计要求进行分析、检查。回采过程中，在实施钻孔轨迹测定发现漂移现象后，未采取针对性措施。

4. 十三矿要加强抽采钻孔设计管理工作。防突钻孔设计要控制全煤厚，强化防突抽采钻孔施工的检查 and 验收，确保钻孔按设计要求施工到位，留足瓦斯预抽时间，确保预抽效果；加强石门揭煤、集中应力区和地质构造带（包括煤层变厚带）的重点防治，并对钻孔轨迹、终孔位置进行测量、考察，严禁出现抽采空白区。
